**Universidade do Estado do Rio de Janeiro**

**Segurança hídrica e abastecimento público emergencial no município de  
Santo Antônio de Pádua/RJ: um estudo sobre a delimitação de microbacias  
hidrográficas**

Dissertação apresentada, como requisito parcial para obtenção do título de Mestre, ao Programa de Pós-Graduação em Gestão e Regulação de Recursos Hídricos, Curso de Mestrado Profissional em Rede Nacional em Gestão e Regulação de Recursos Hídricos (PROF-ÁGUA), na Universidade do Estado do Rio de Janeiro. Área de concentração: Regulação e Governança de Recursos Hídricos: Segurança Hídrica e Usos Múltiplos da Água.

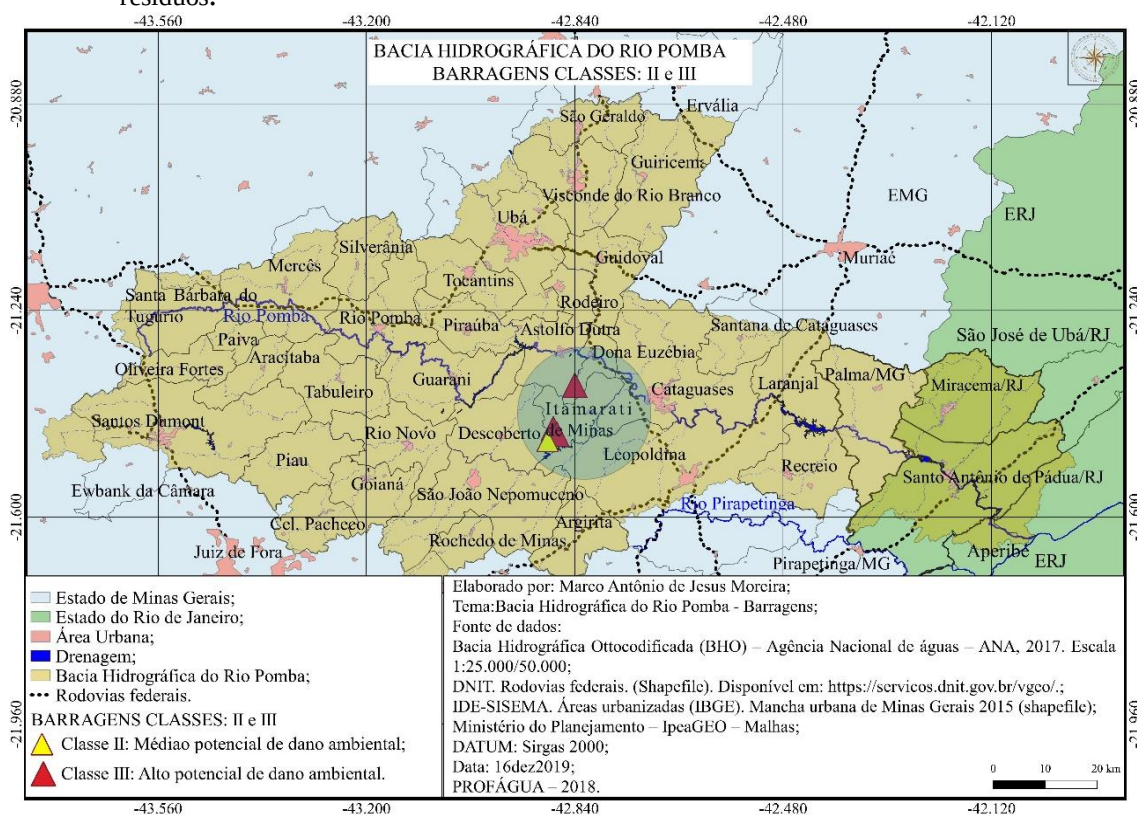
Figura 20 - Bacia Hidrográfica do Rio Pomba – Gestão de resíduos: Barragens de contenção de rejeitos e resíduos.

Segundo informações do IDE-SISEMA, a bacia hidrográfica do Rio Pomba abriga quatro barragens, sendo 01 (uma) considerada classe II, de médio potencial de danos ambientais, e 3 (três) barragens classes III, de alto potencial de danos ambientais (figura 20).

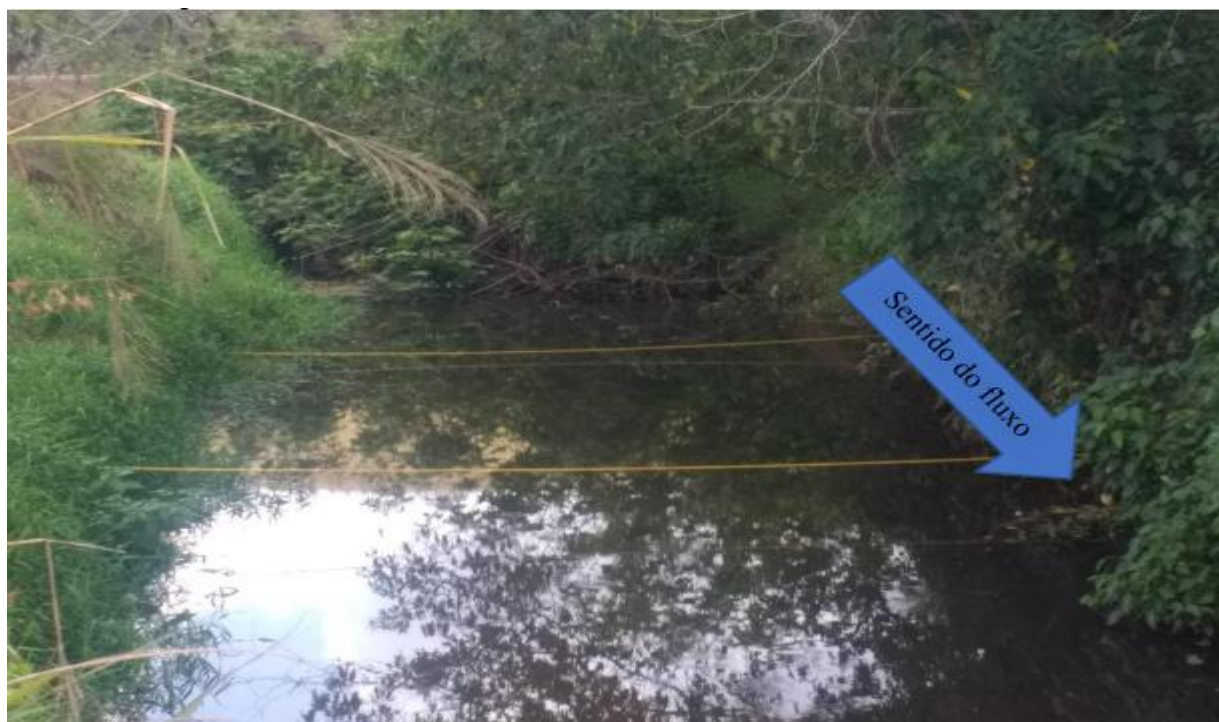
Foto 04 – Vista parcial Ribeirão Santo Antônio.

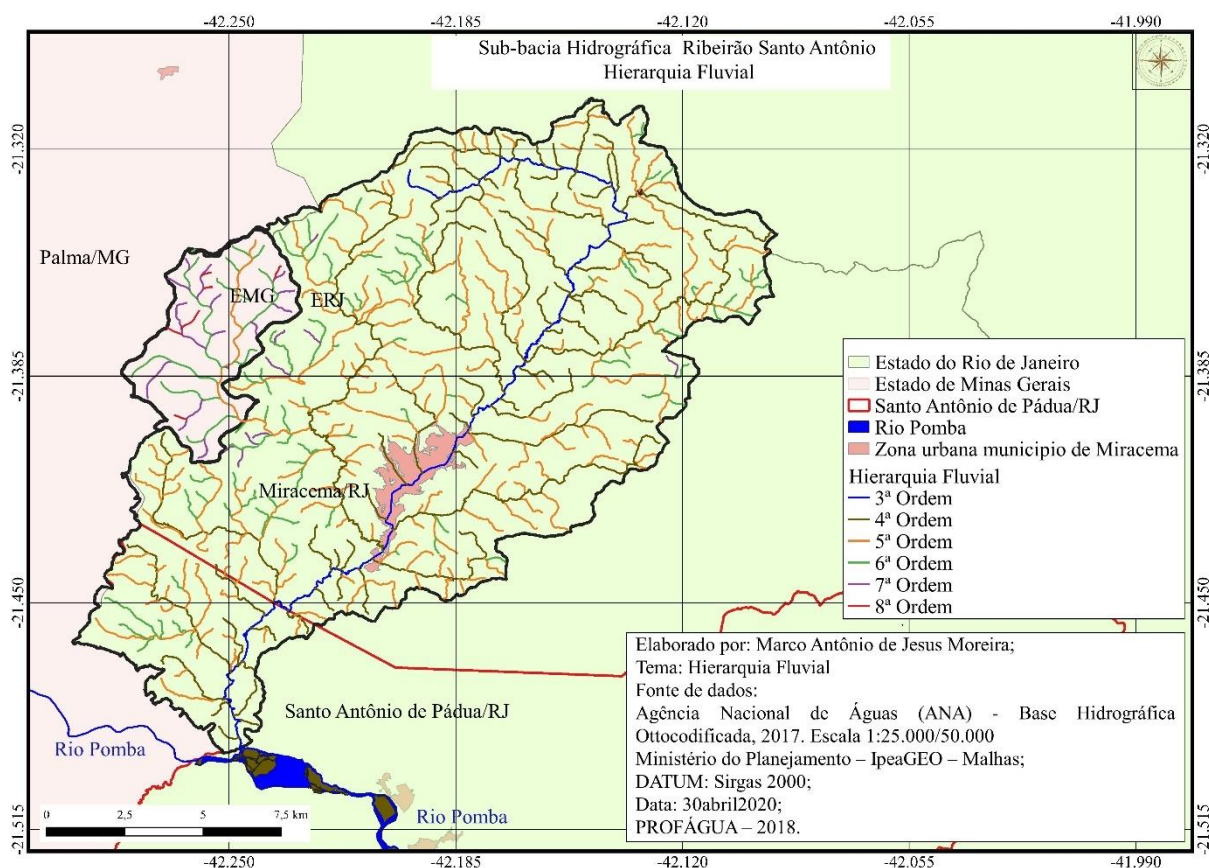
Figura 35 – Hierarquia fluvial Sub-bacia hidrográfica Ribeirão Santo Antônio.

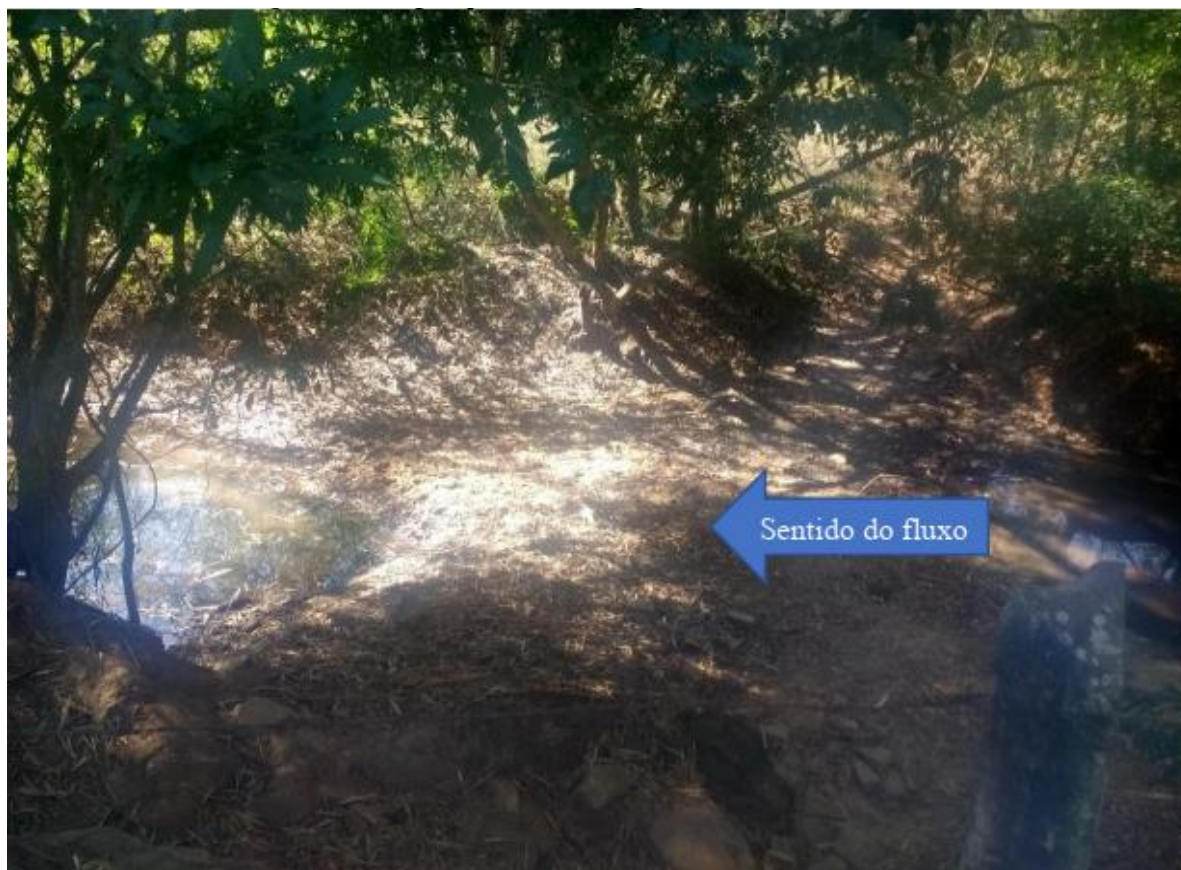
Foto 05 – Fluxo interrompido, em tese, pelo período de estiagem.

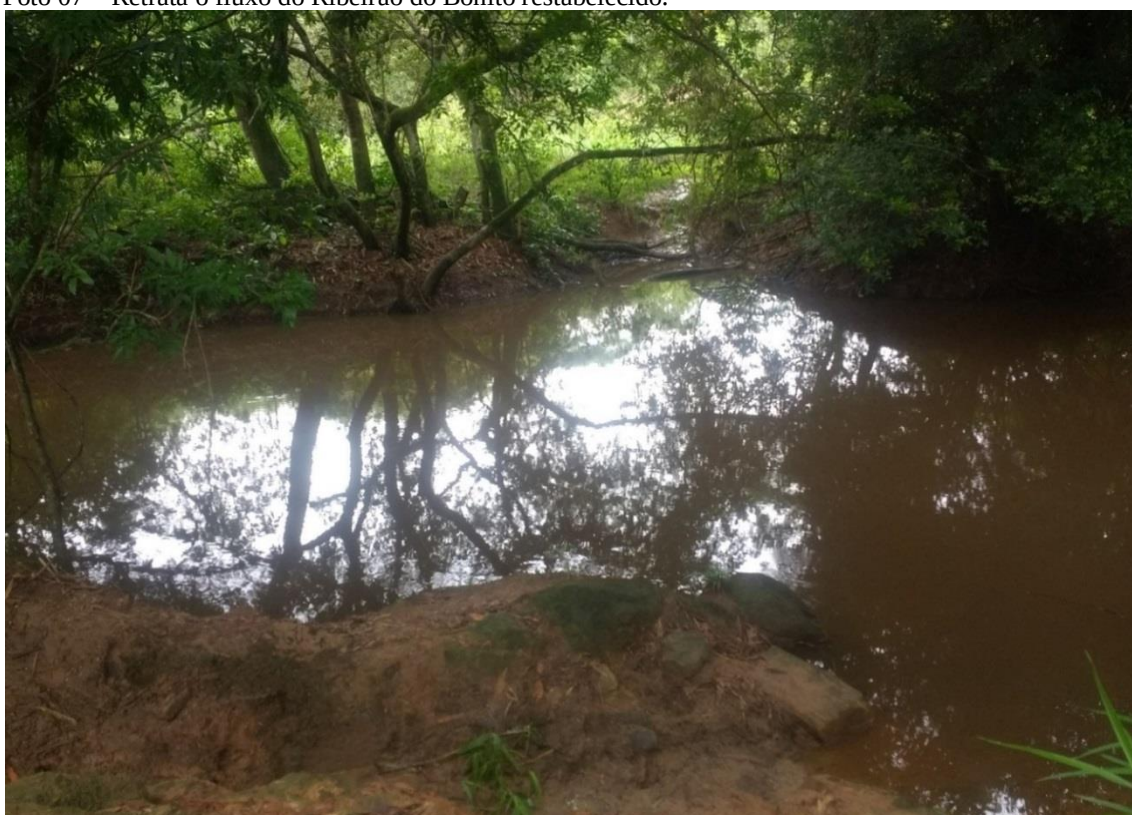
Foto 07 – Retrata o fluxo do Ribeirão do Bonito restabelecido.

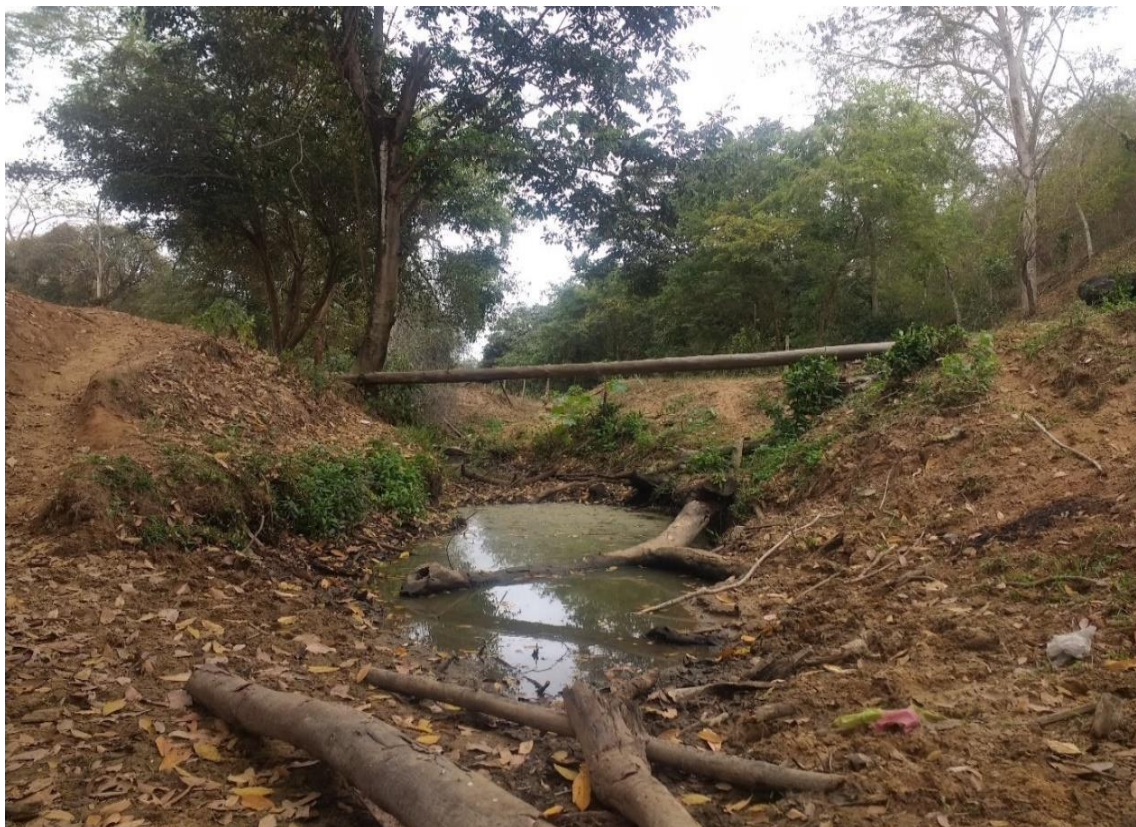
Foto 11 – Trecho do Córrego Bom Jardim durante período de deficiência hídrica (b).

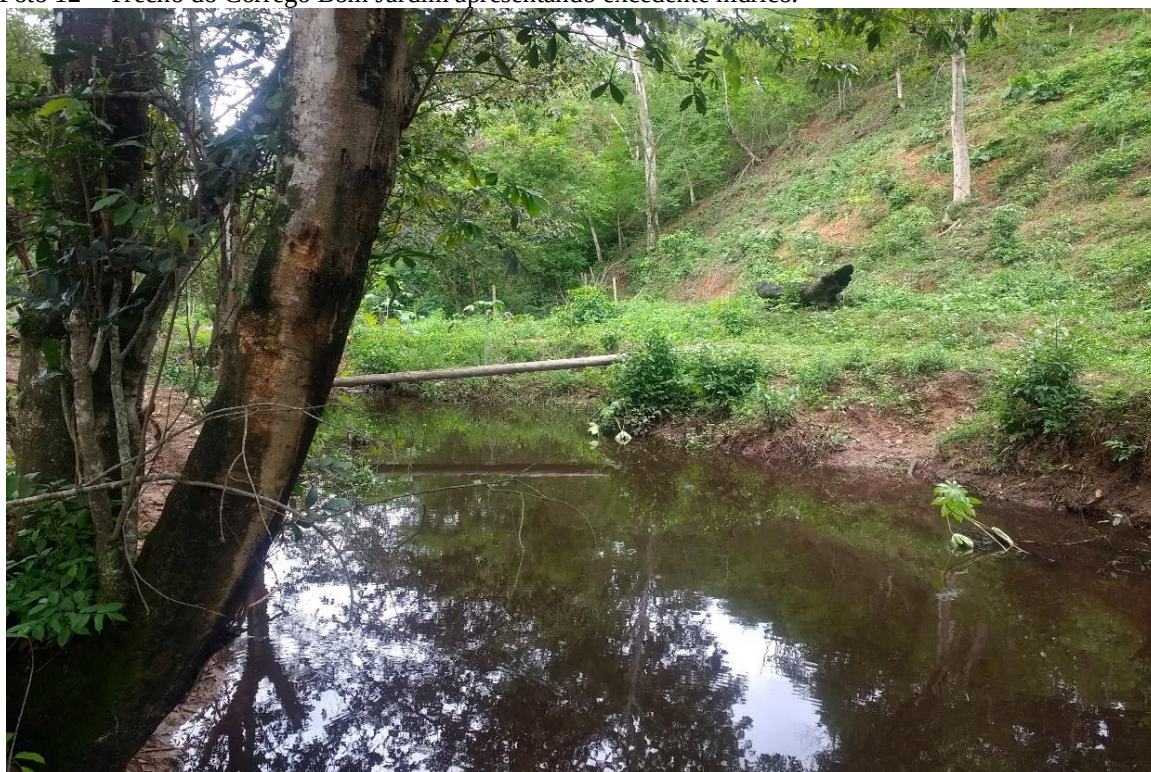
Foto 12 – Trecho do Córrego Bom Jardim apresentando excedente hídrico.
